## **Estudo de caso sobre a edificação do teatro Carlos Gomes na cidade de Boa Vista-RR. A negligência na manutenção do edifício e suas consequências para o desenvolvimento de patologias da construção civil**

### 1. Caso do teatro Carlos Gomes em Boa Vista - RR

#### Identificação da obra

- Nome: Teatro Carlos Gomes
- Endereço: Av. João Pereira de Melo, 486, Centro, Boa Vista, Roraima
- Sistemas construtivos: Estrutura em concreto armado, cobertura em telha de fibrocimento com estrutura em madeira, alvenaria convencional em tijolos de seis furos e revestimento argamassado, sistema elétrico e hidráulico convencionais.

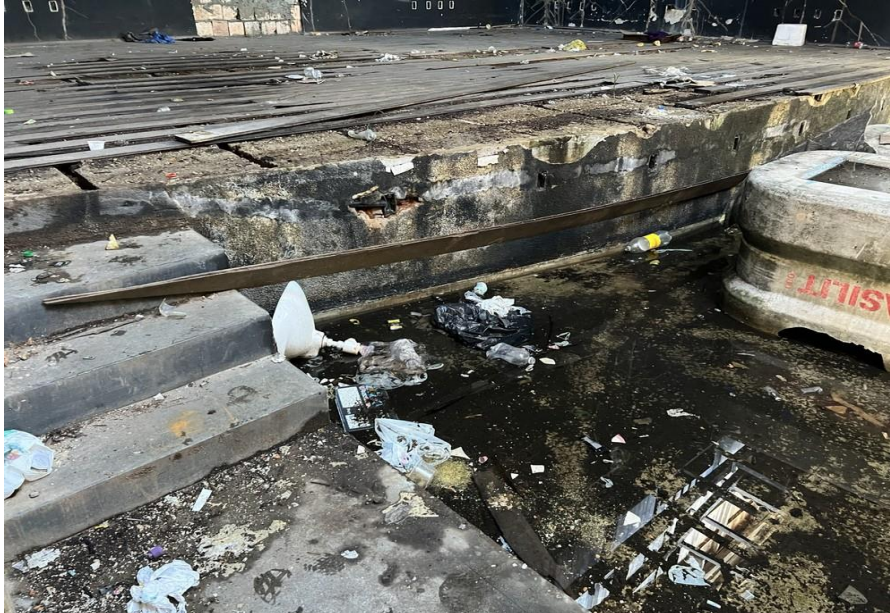
Figura 5 - Situação do palco

Na Figura 5, acima, é possível ver que o antigo piso de madeira se deslocou do substrato e a madeira sofreu uma arqueadura, a peça entortou sem sair do seu plano flexionando em direção a largura. Dessa forma a patologia proporcionou a deterioração de todo o tablado em madeira, inclusive há patologia biológica de cupins.

Essas ocorrências acontecem, principalmente, pela presença de umidade que também propicia um ambiente favorável a fungos e bactérias. Assim também, a umidade, variação de temperatura e exposição ao sol colaboram para a degradação das peças.

Outra patologia significativamente presente diz respeito a perda do revestimento nominal das armaduras, o que expõe as mesmas ao processo de corrosão e também reduz a resistência ao fogo. A umidade também favoreceu o descolamento do reboco da fachada frontal dos degraus do palco.

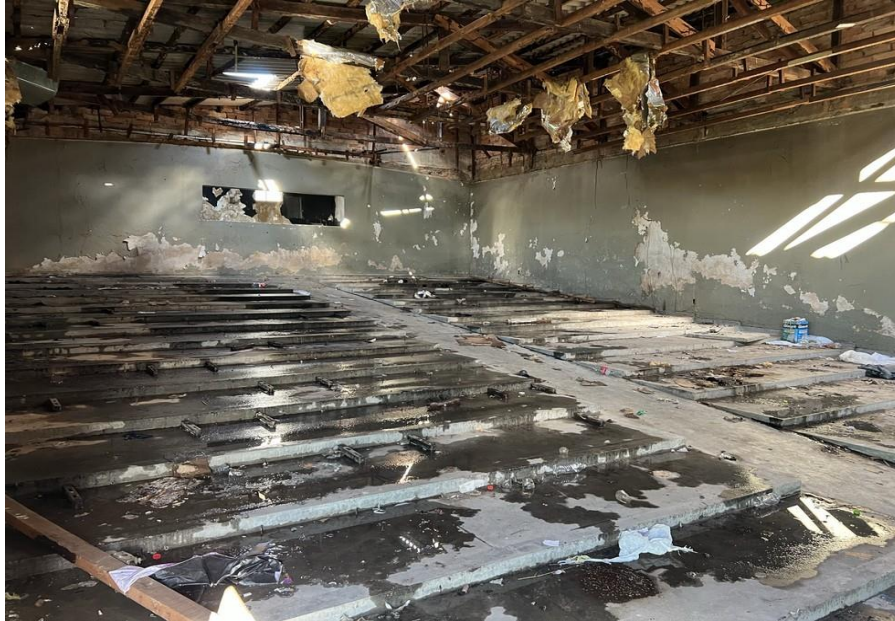
Figura 6 - Situação do espaço que era destinado a plateia

A Figura 6, acima, apresenta o espaço que era destinado à plateia, observa-se a deterioração do sistema de cobertura com patologias biológicas por cupins na estrutura de madeira de sustentação do forro, como também a mesma patologia presente na estrutura de sustentação da cobertura. Além disso, há a presença de lixo o que alimenta patologias biológicas, fungos, cupins e bactérias. Observa-se ainda a desagregação da espuma de isolamento acústico ausência do forro. Há degradação da pintura de paredes e piso com presença de umidade.

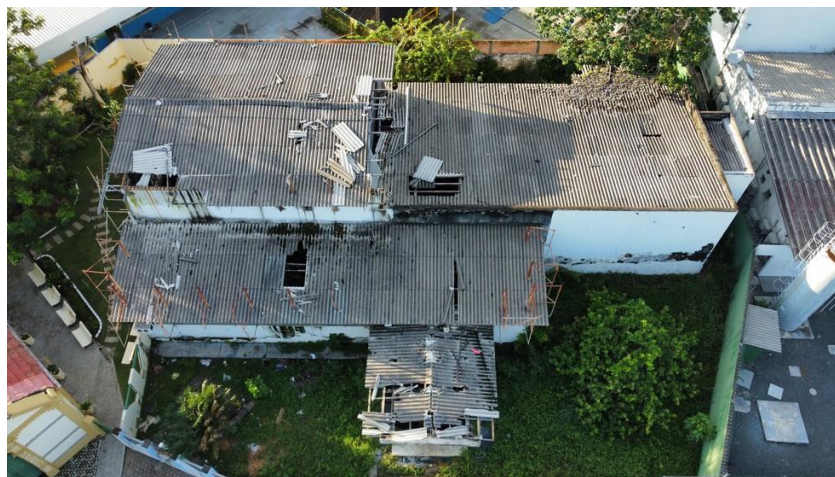
Figura 7 - Vista aérea da obra

A Figura 7, a seguir, apresenta o sistema de cobertura observa-se elementos de telhas quebrados e elementos em posição incorreta.

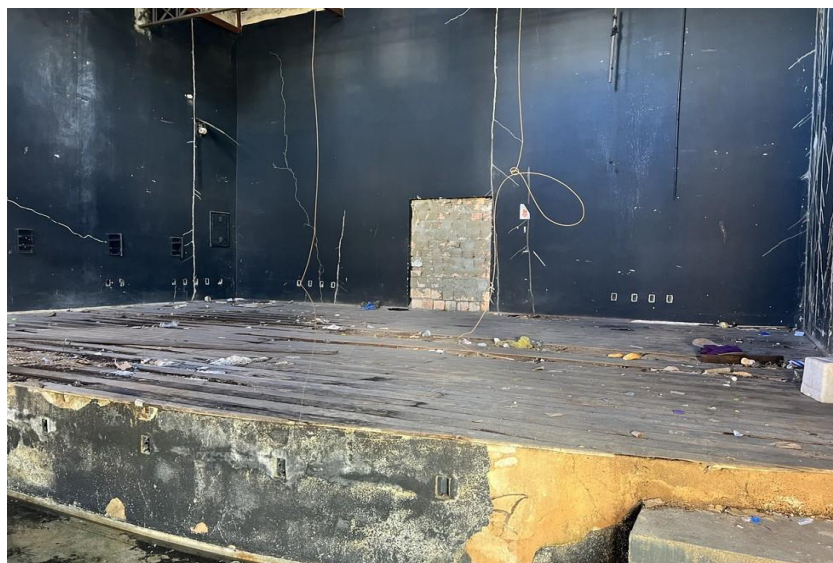
Figura 8 - Cabos elétricos no palco

A Figura 8 apresenta a área do palco com presença de fiação pendurada, sem isolamento, quadros de instalação elétrica ausentes e caixas com tomadas inexistentes, observa-se ainda o descolamento do revestimento da fachada anterior do palco.

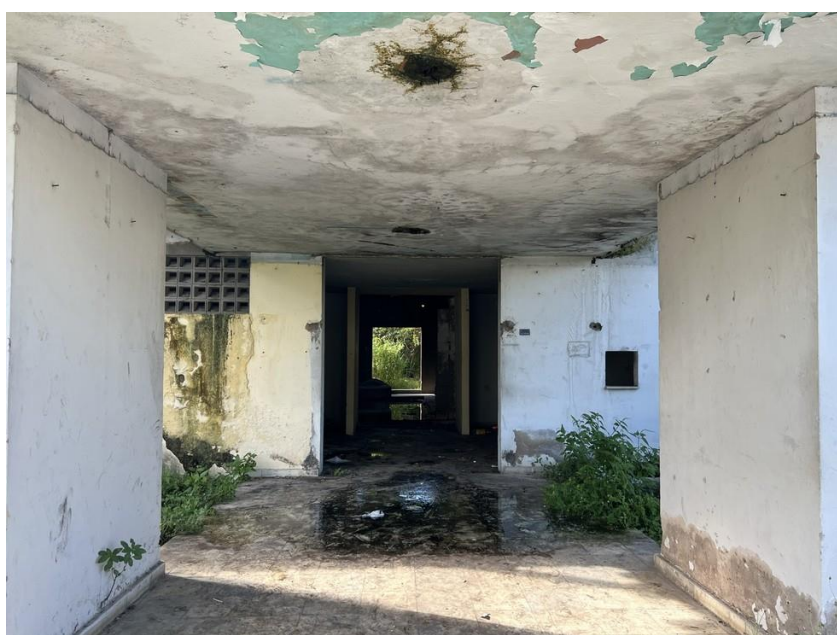
Figura 9 - Entrada do teatro

A Figura 9, a seguir, apresenta a entrada do teatro destaca-se que uma parte da laje foi concebida na situação de balanço (não aparecendo na foto), observa-se que o revestimento de tal laje já encontra com presença de bolor com o impacto avançado das infiltrações, estando as caixas de distribuição de fiações já entupidas com o lodo, observaram-se locais onde a espessura de recobrimento da ferragem já não existe, o que já acarreta em início de oxidação da ferragem estrutural.

Relata-se que na entrada da obra há presença de vegetação, mofo no teto, descascamento da pintura e trincas. A literatura cita que a presença de fissuras no concreto vulnerabiliza o mesmo ao processo da carbonatação, de acordo com Gentil (2003), as solicitações mecânicas podem causar fissura ou trincas e possibilitar o ataque corrosivo das armaduras pela penetração de soluções eletrólitos, gases...Além disso, destaca-se que a cidade possui a umidade relativa do ar em média 60 % o que aumenta a velocidade das reações, e conseqüentemente, favorece a oxidação da armadura com perda de seção transversal da mesma e antes disso a diminuição da aderência com o concreto. Segundo Gentil (2003), o teor de umidade do concreto e a umidade relativa do meio ambiente influencia na velocidade da carbonatação.

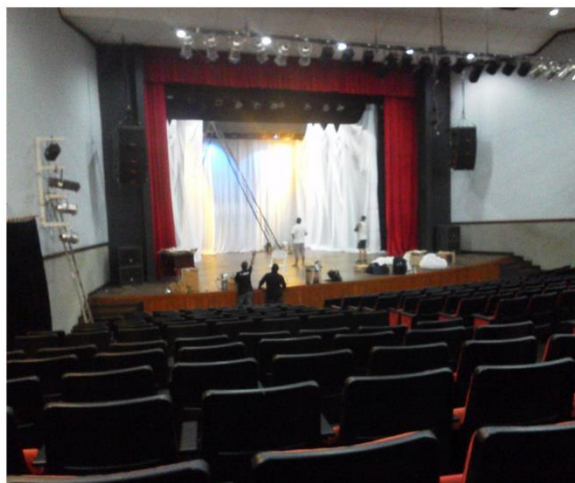
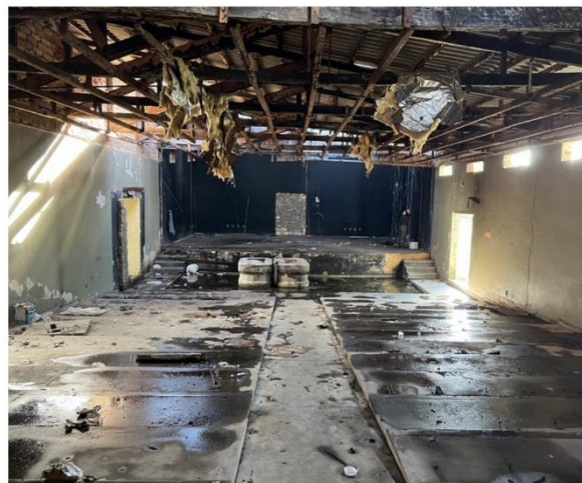
Figura 10 - Configuração do teatro quando estava aberto ao público(a) e atualmente(b)

A Figura 10 apresenta a obra no desempenho requerido e o estado de degradação da edificação atual.
