## **Estudo de caso sobre a edificação do teatro Carlos Gomes na cidade de Boa Vista-RR. A negligência na manutenção do edifício e suas consequências para o desenvolvimento de patologias da construção civil**

### 1. Caso do teatro Carlos Gomes em Boa Vista - RR

#### Identificação da obra

- Nome: Teatro Carlos Gomes
- Endereço: Av. João Pereira de Melo, 486, Centro, Boa Vista, Roraima
- Sistemas construtivos: Estrutura em concreto armado, cobertura em telha de fibrocimento com estrutura em madeira, alvenaria convencional em tijolos de seis furos e revestimento argamassado, sistema elétrico e hidráulico convencionais.

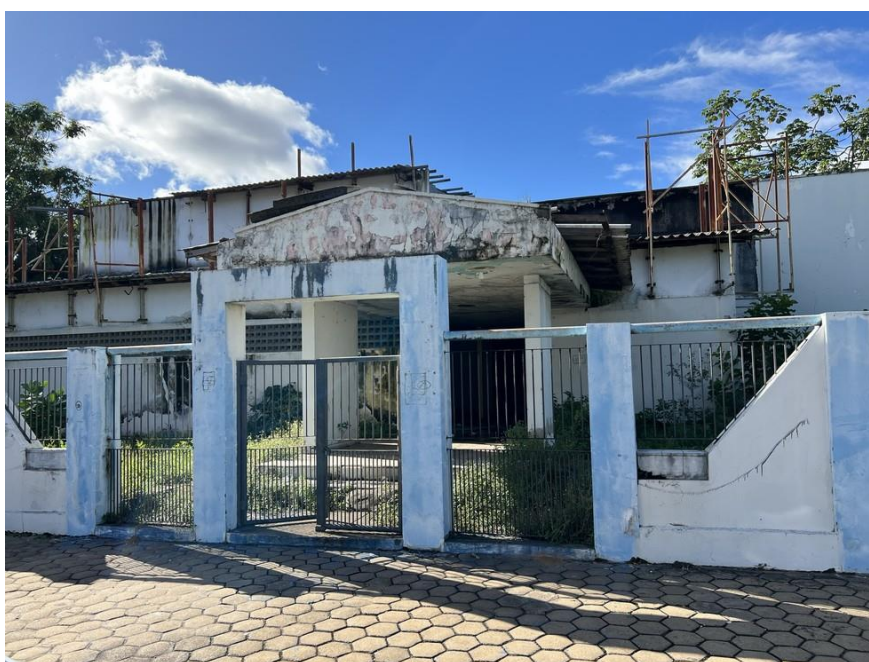
Figura 4 - Fachada do teatro Carlos Gomes

A Figura 4 apresenta a fachada do teatro Carlos Gomes onde se observa detalhes dos sistemas construtivos da cobertura, marquise de entrada e alvenaria de vedação.
